وكالة الحوض المائي لسبو

# تقرير إخباري حول عمليات مراقبة معاصر الزيتون بالنفوذ الترابي لوكالة الحوض المائي لسبو برسم سنة 2018-2019

أنجز من طرف مصلحة جودة المياه

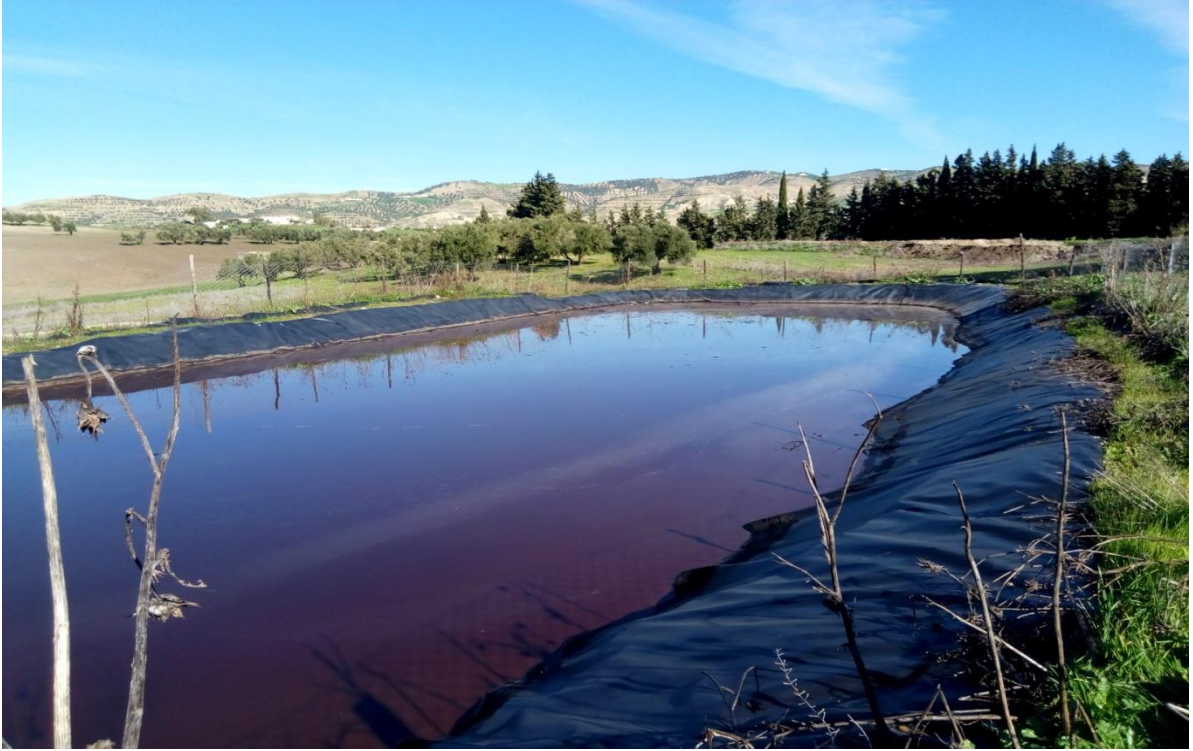
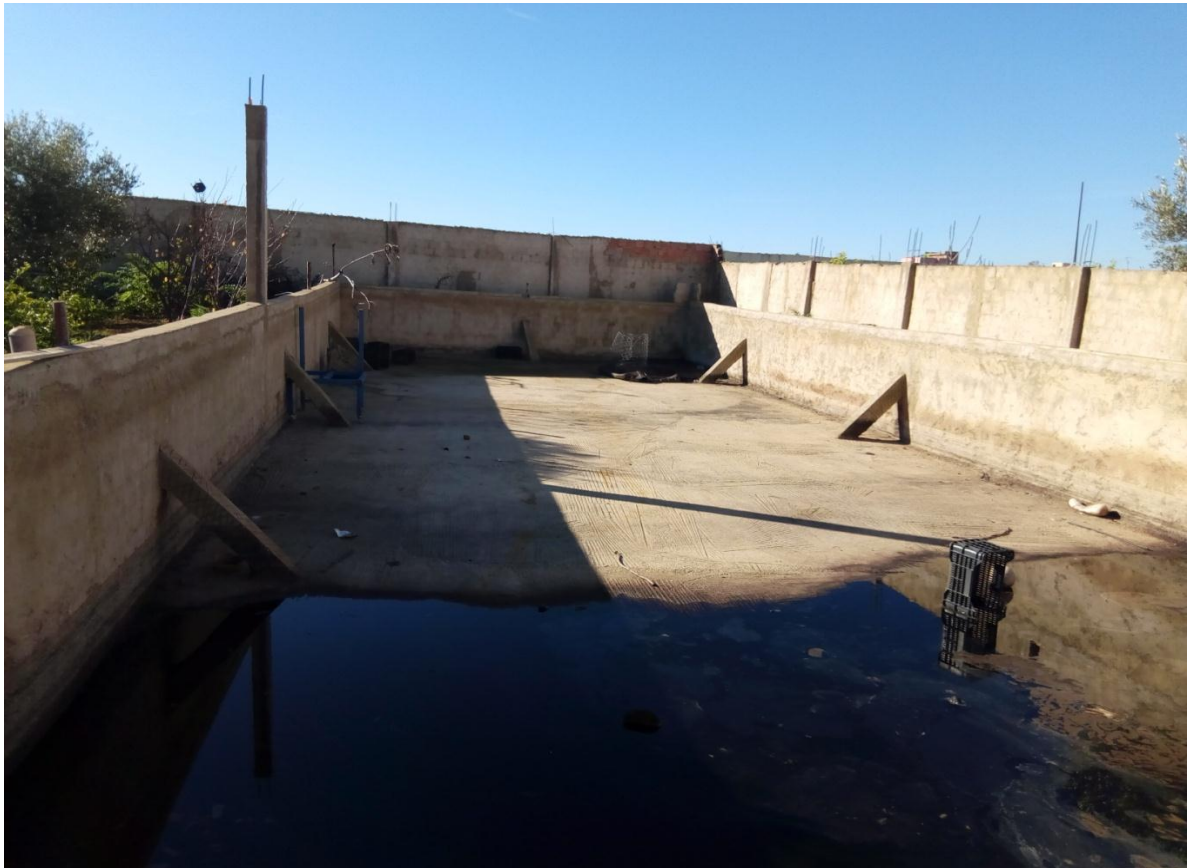
### أحواض تبخر تستجيب للمعايير التقنية

- ✓ تأهيل المعاصر الصغرى والمتوسطة وانجاز أحواض جماعية أو صهاريج فردية بالمعاصر بانتظار نقل المرج إلى المحطات الجماعية للتبخير.
- ✓ اعتماد نموذج محطة معالجة المرج بإقليم صفرو وتعميمها على اعتبار أن عمق أحواضها لا يتعدى 75 سنتم مما يساعد على تبخر المرج صيفا.

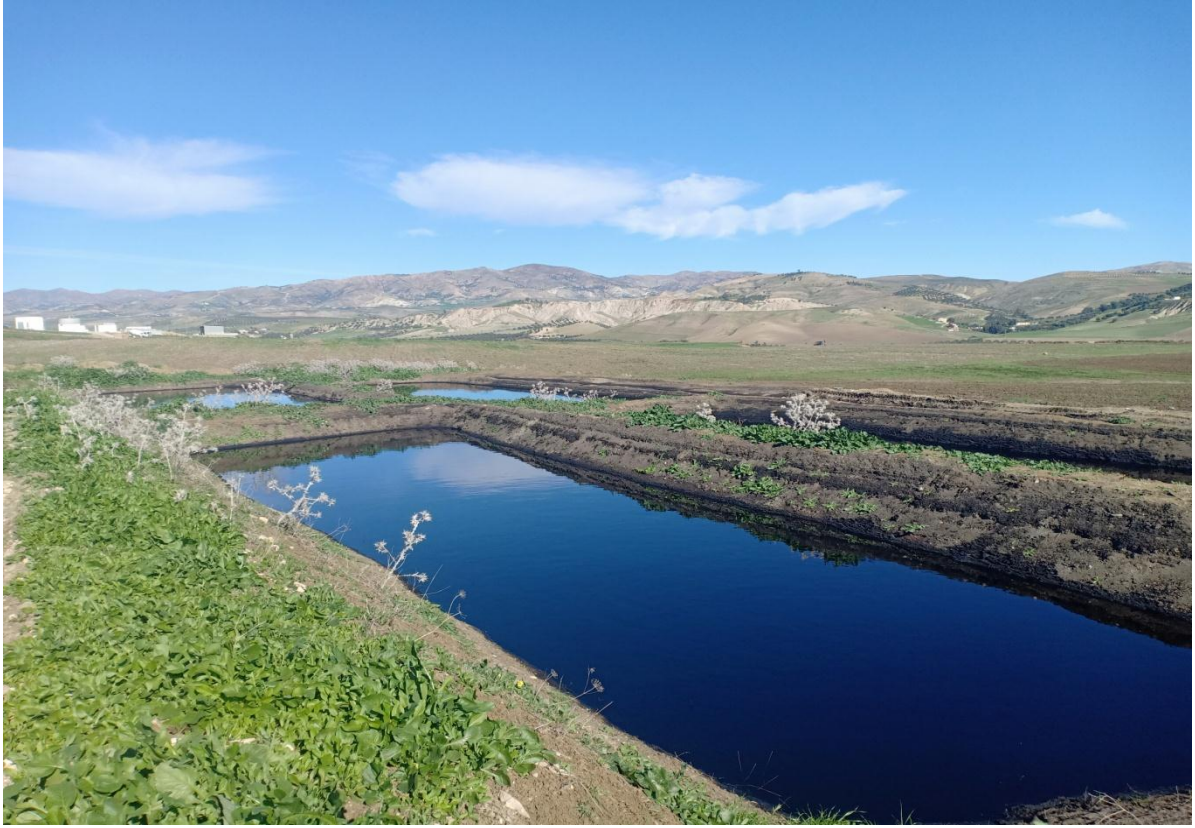
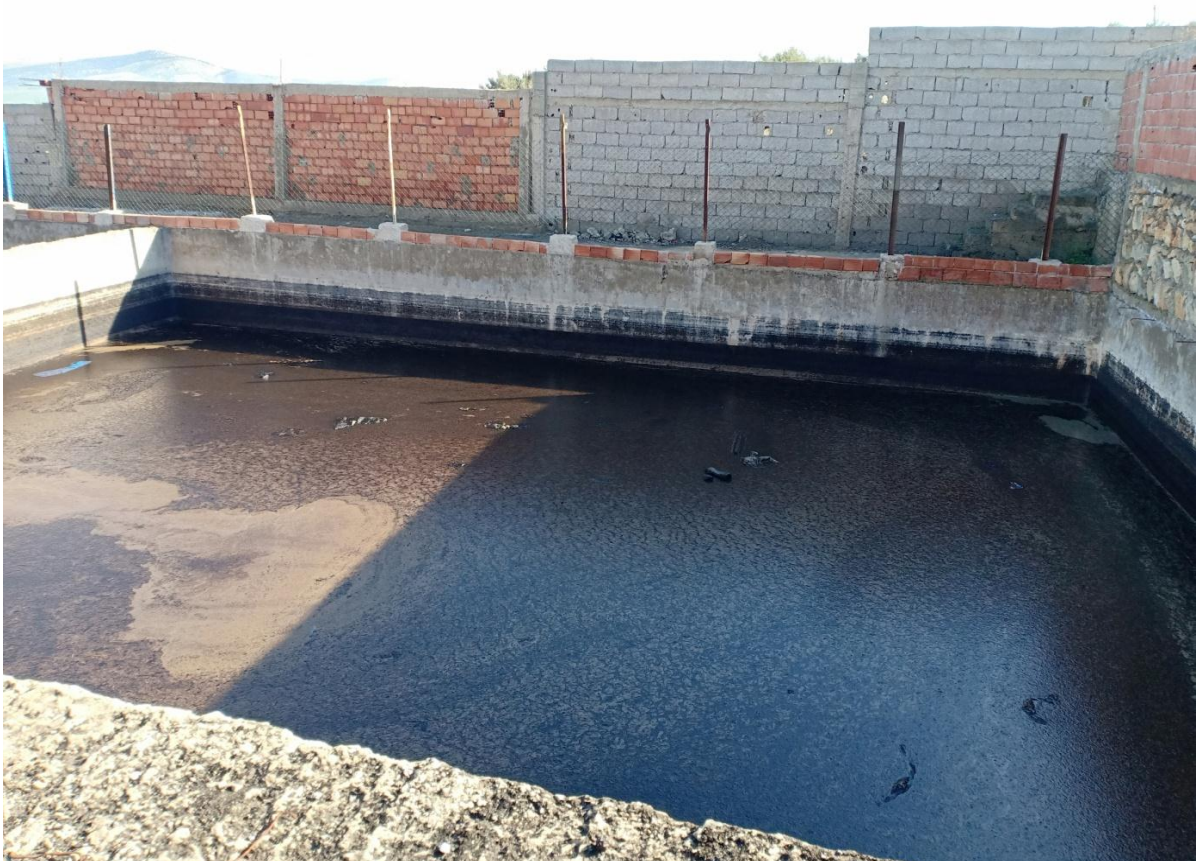
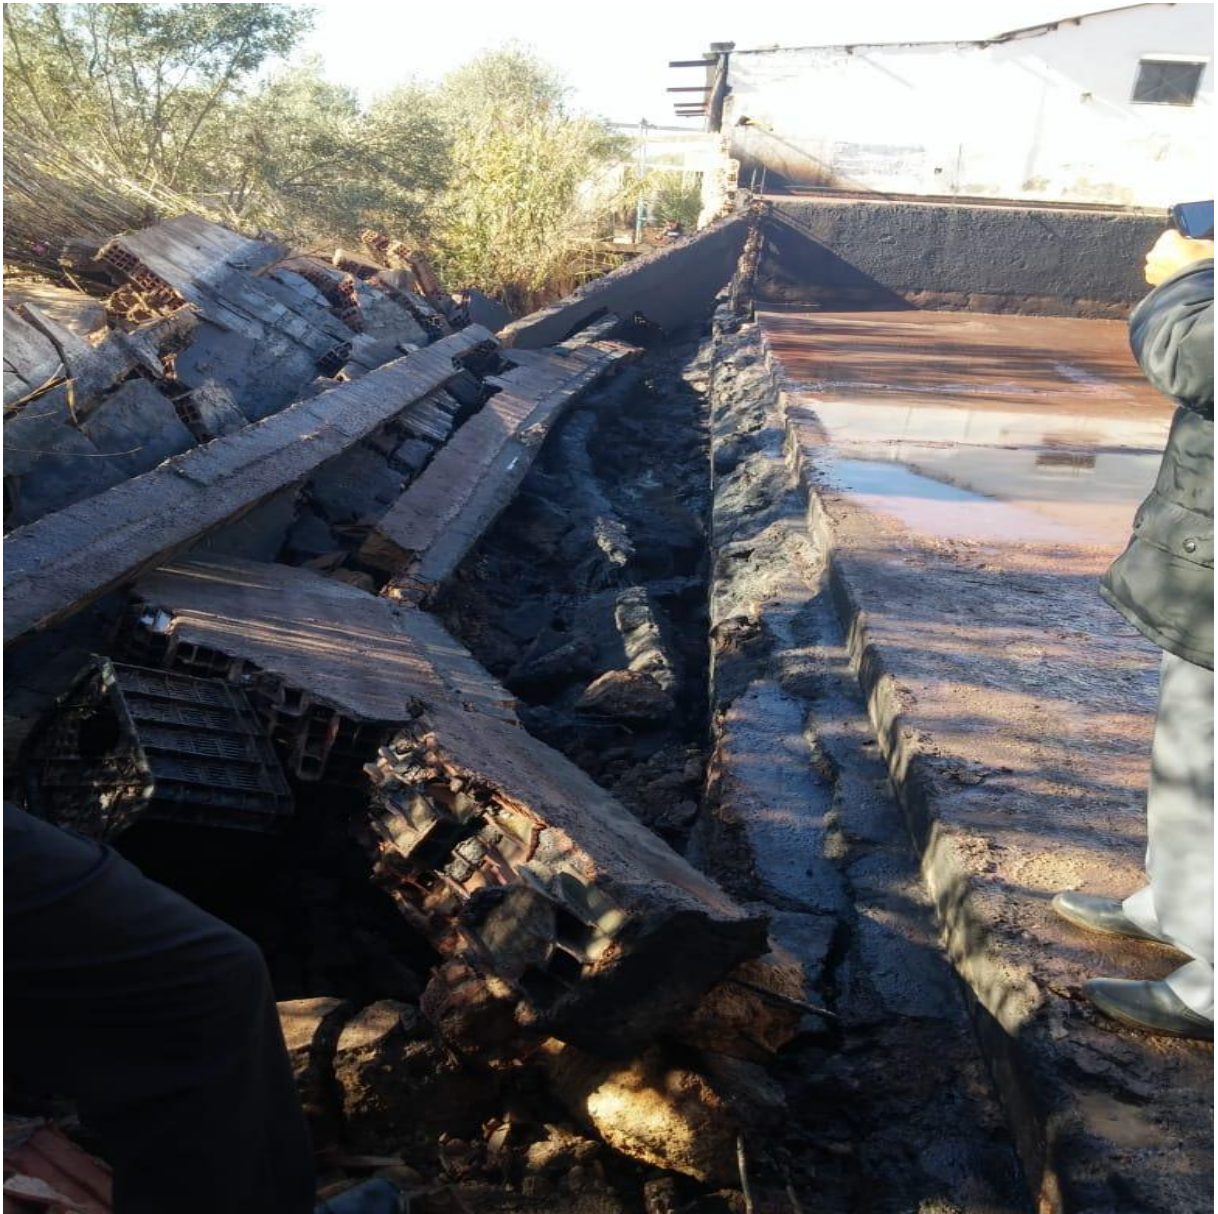
- بناء صهاريج لا تستجيب للمعايير التقنية المعمول بها
- عدم احترام أوقات العمل المشار إليها بدراسات التأثير البيئية
- تجاوز كمية الزيتون المرخص عصرها يوميا
- إضافة وحدات جديدة بنفس البناية دون تحيين دراسة التأثير البيئية
- تغيير الوحدات الإنتاجية المتقدمة أو تغيير تقنية العصر دون تحيين دراسة التأثير البيئية
- استعمال الوحدات لتقنية استخلاص زيت الزيتون ثلاثية الطور عوض ثنائية الطور المرخصة
- عدم تنقية أحواض التبخر قبل بداية موسم جني الزيتون
- عدم تغطية الساحة المخصصة لمادة الفيتور
- عدم تهيئة محيط الصهاريج لجمع مياه الأمطار

- عدم إزالة الطبقة الزيتية التي تطفو على سطح أحواض التخزين و التبخر لتمكين أشعة الشمس من الوصول إلى مياه المرج.
- نقل مادة المرج أثناء الليل بواسطة الشاحنات وتفريغها بمجاري المياه بعيدا عن الوحدة الإنتاجية
- عدم تشجير محيط الوحدة وأحواض التبخر كما هو مشروط في دفتر التحملات البيئي...

أحواض تبخر لا تستجيب للمعايير التقنية المعمول بها

- ✓ تنظيم عملية المراقبة والتتبع طيلة مراحل إنجاز المعصرة، وذلك لتأكد من انجاز المنشآت وفقا للمواصفات التقنية والمتطلبات البيئية المعتمدة في دراسة التأثير على البيئة
- ✓ دعم جمعية أرباب معاصر الزيتون وإحداث تكتلات على مستوى كل دائرة لإنشاء محطات مشتركة لمعالجة مادة المرج والعمل على اختيار الأوعية العنقارية التي ستحتضن هذه المشاريع
- ✓ تطوير آليات تمويل تحفيزية موجهة إلى الراغبين في الاستثمار في مشاريع إزالة التلوث، وللفاعلين الوطنيين الراغبين في الاستثمار في التكنولوجيات الخضراء
- ✓ المرور من نظام ثلاث مراحل إلى نظام المرحلتين
- ✓ اتخاذ الإجراءات اللازمة لتأهيل المعاصر الشبه العصرية
- ✓ العمل على إنشاء وحدات لتنمين مادة الفيتور من طرف أرباب المعاصر والقطاع الخاص بصفة عامة

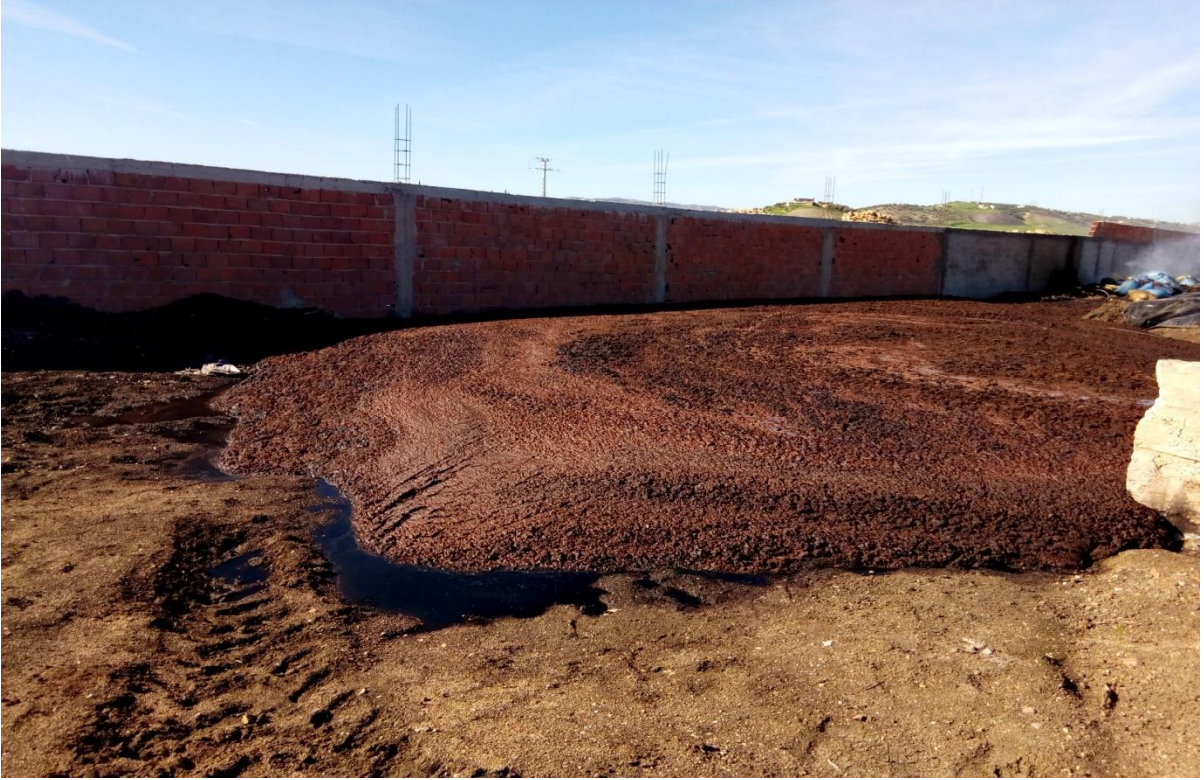
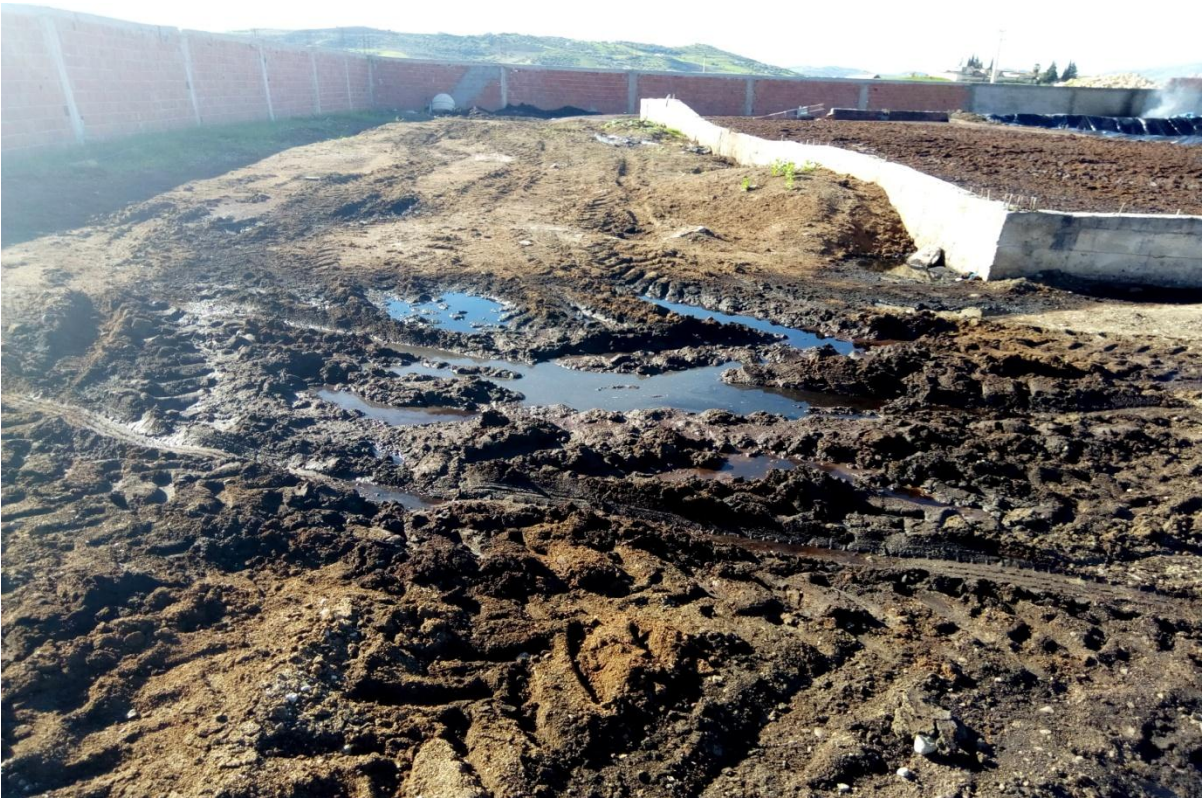
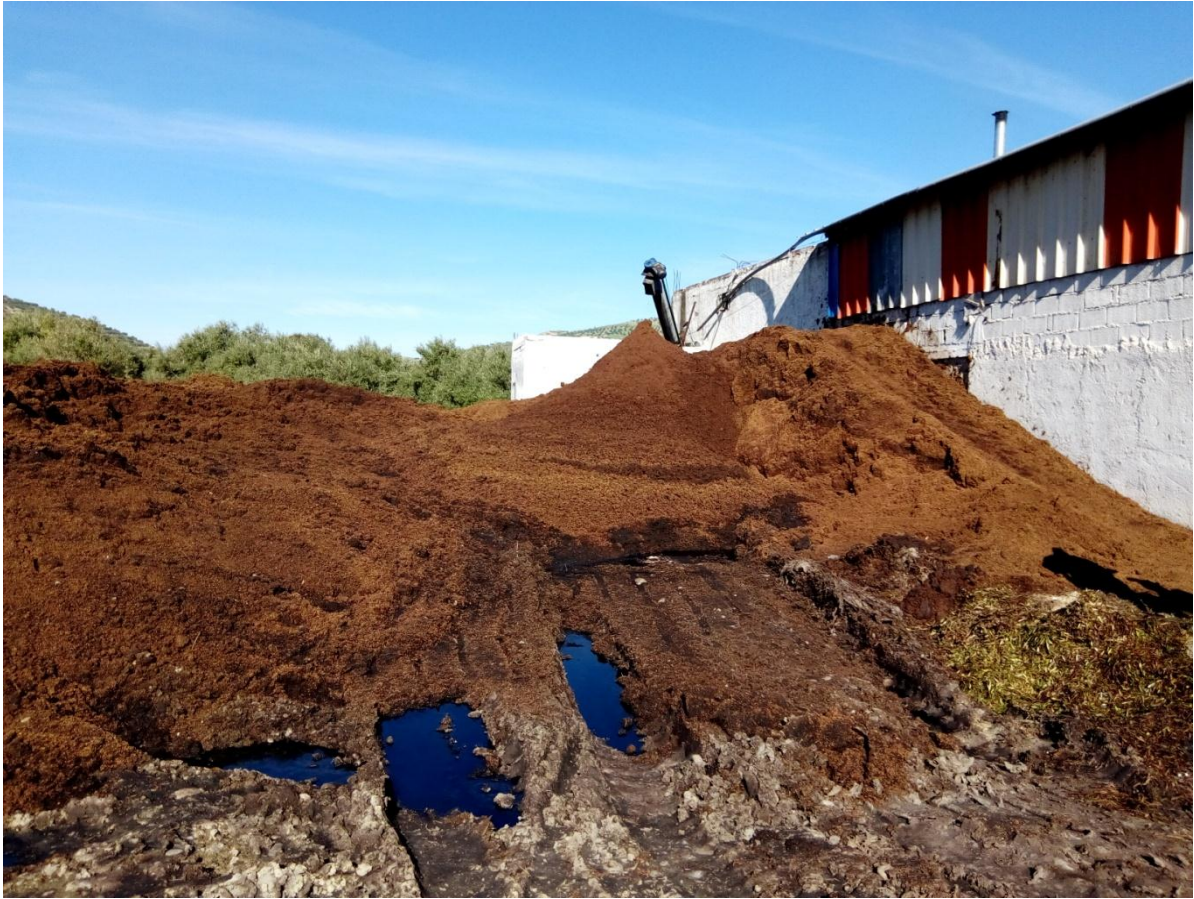
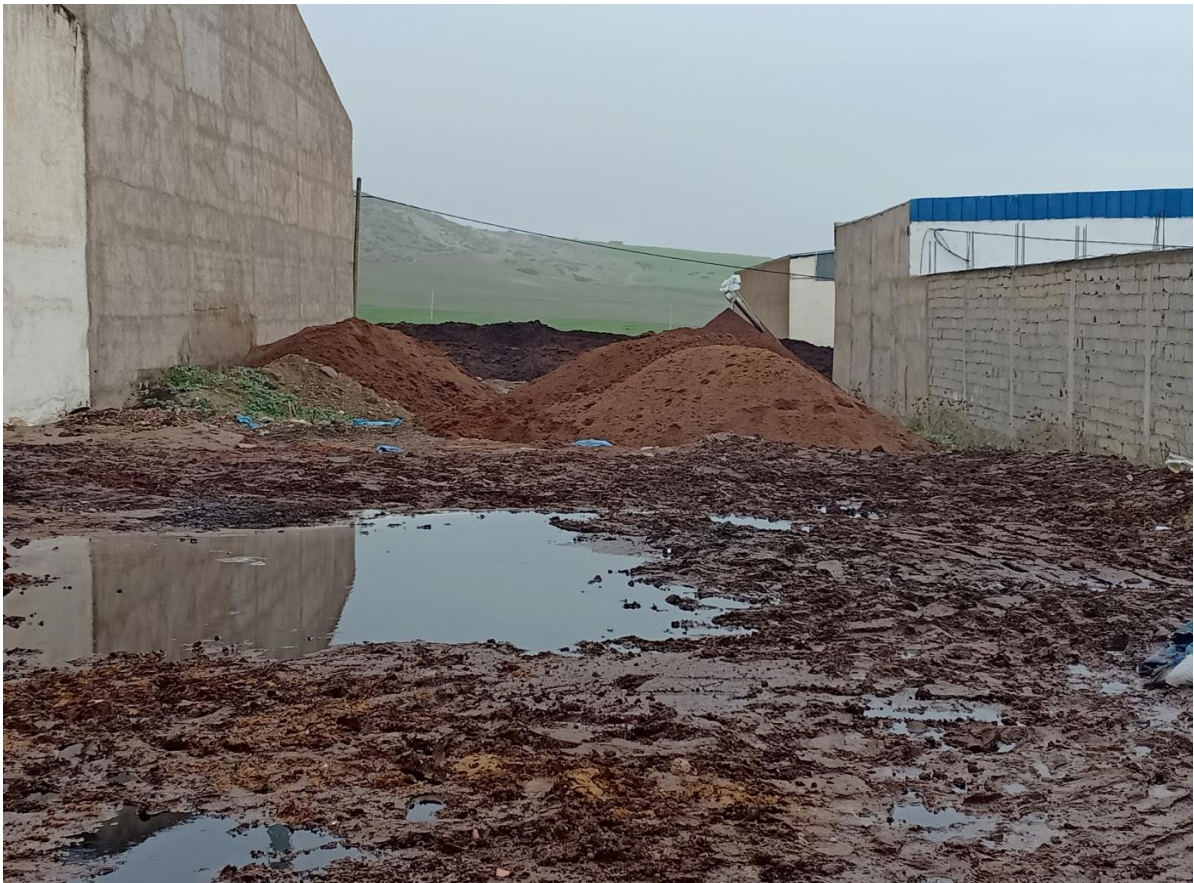
منصات تجميع الفيتور لا تستجيب للمعايير التقنية المعمول بها

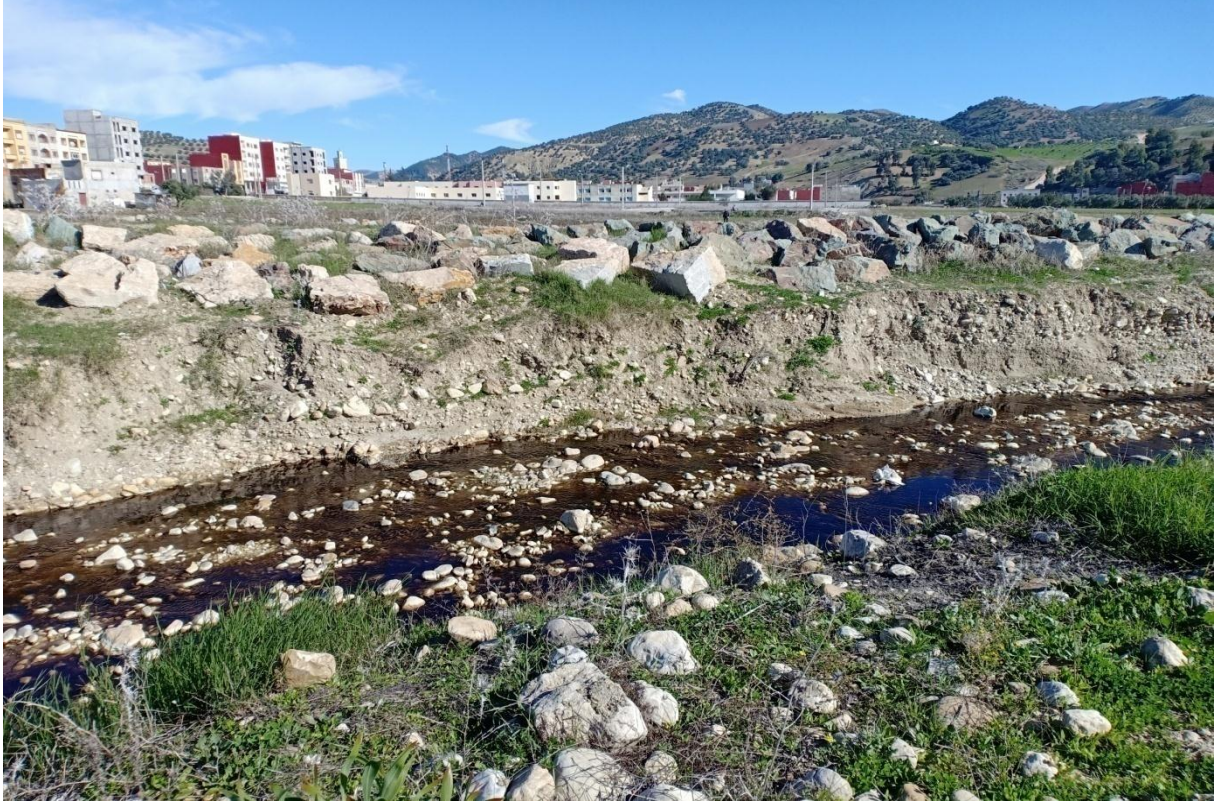
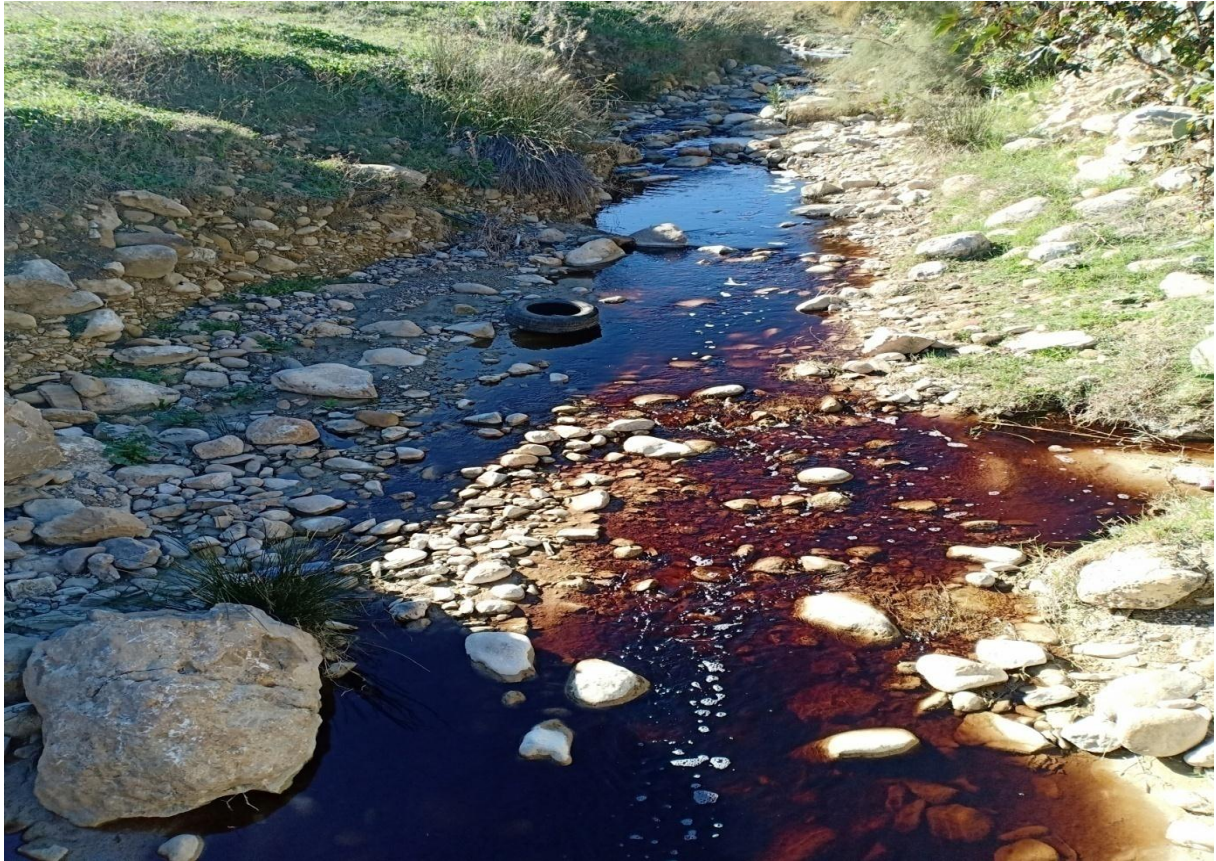
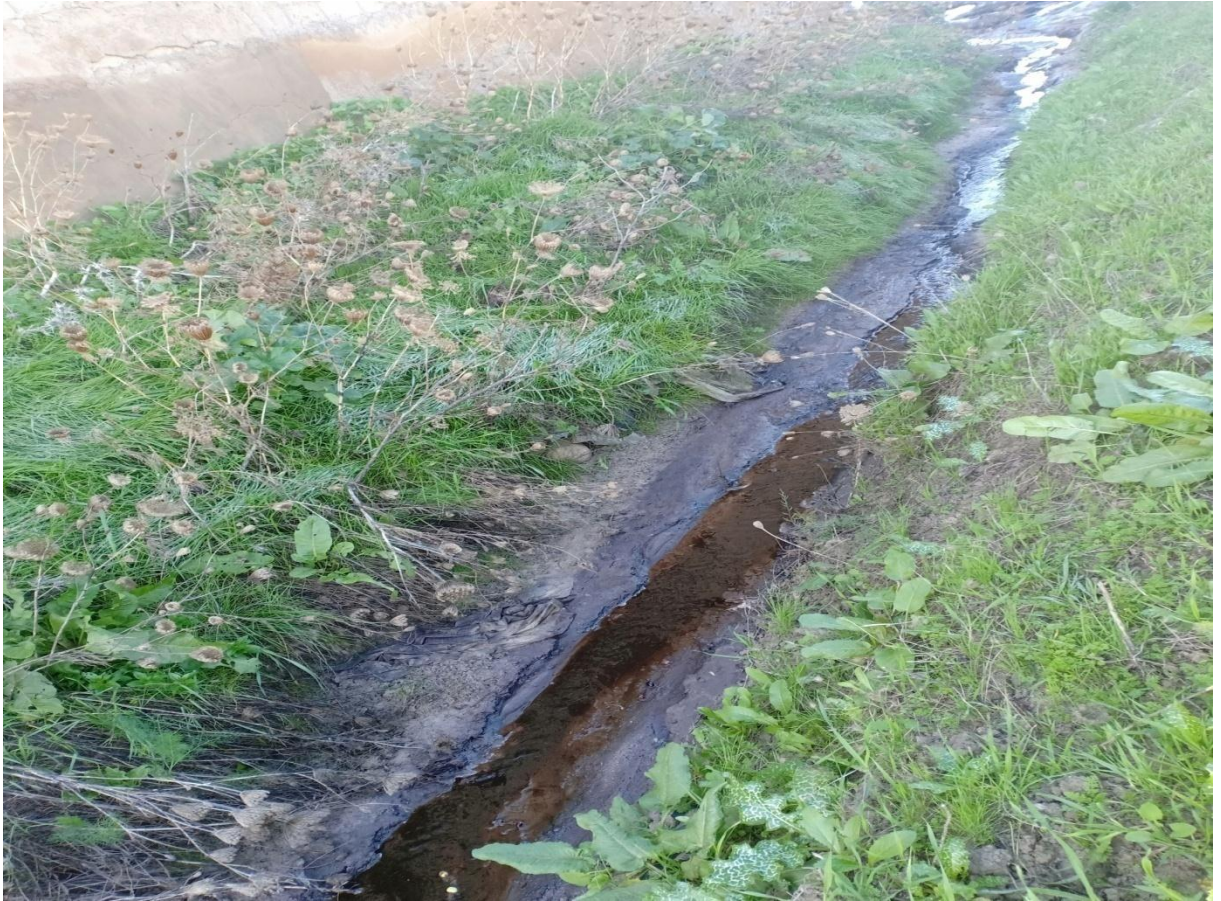
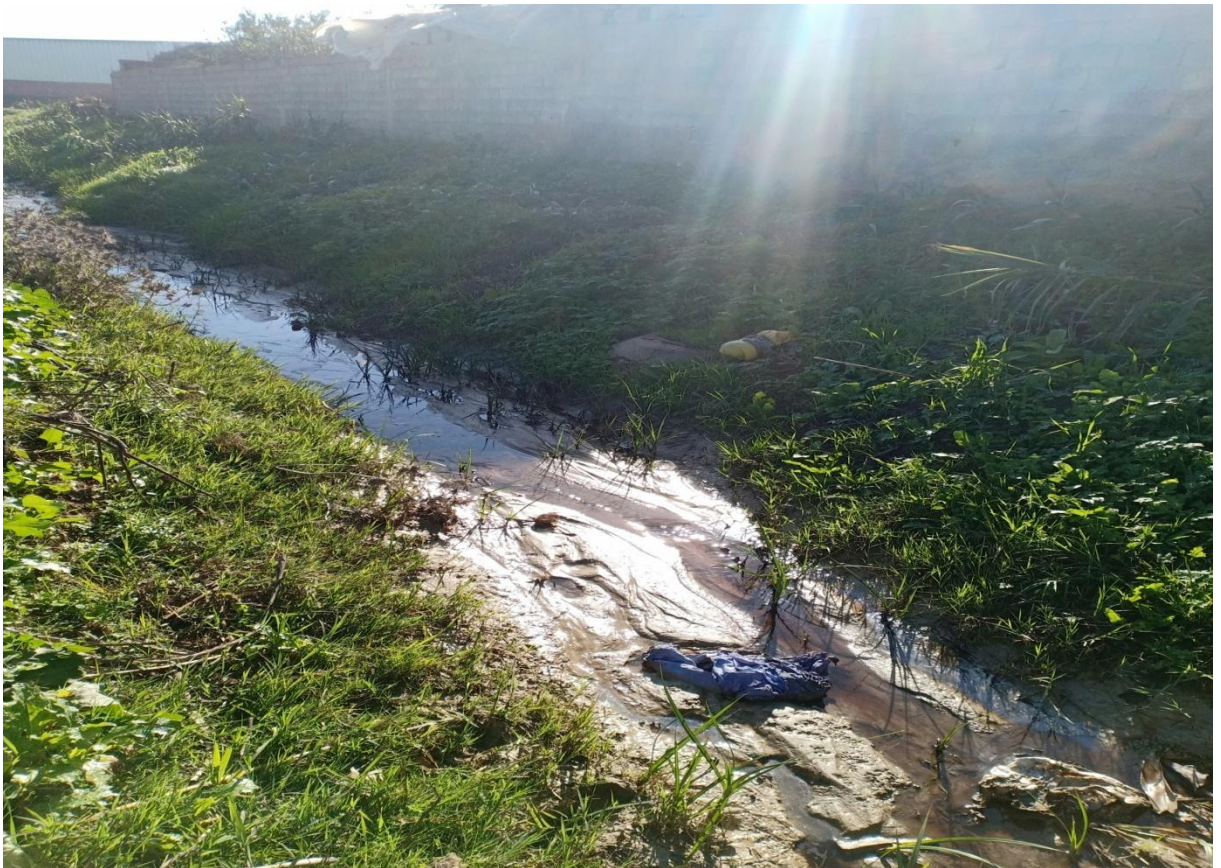
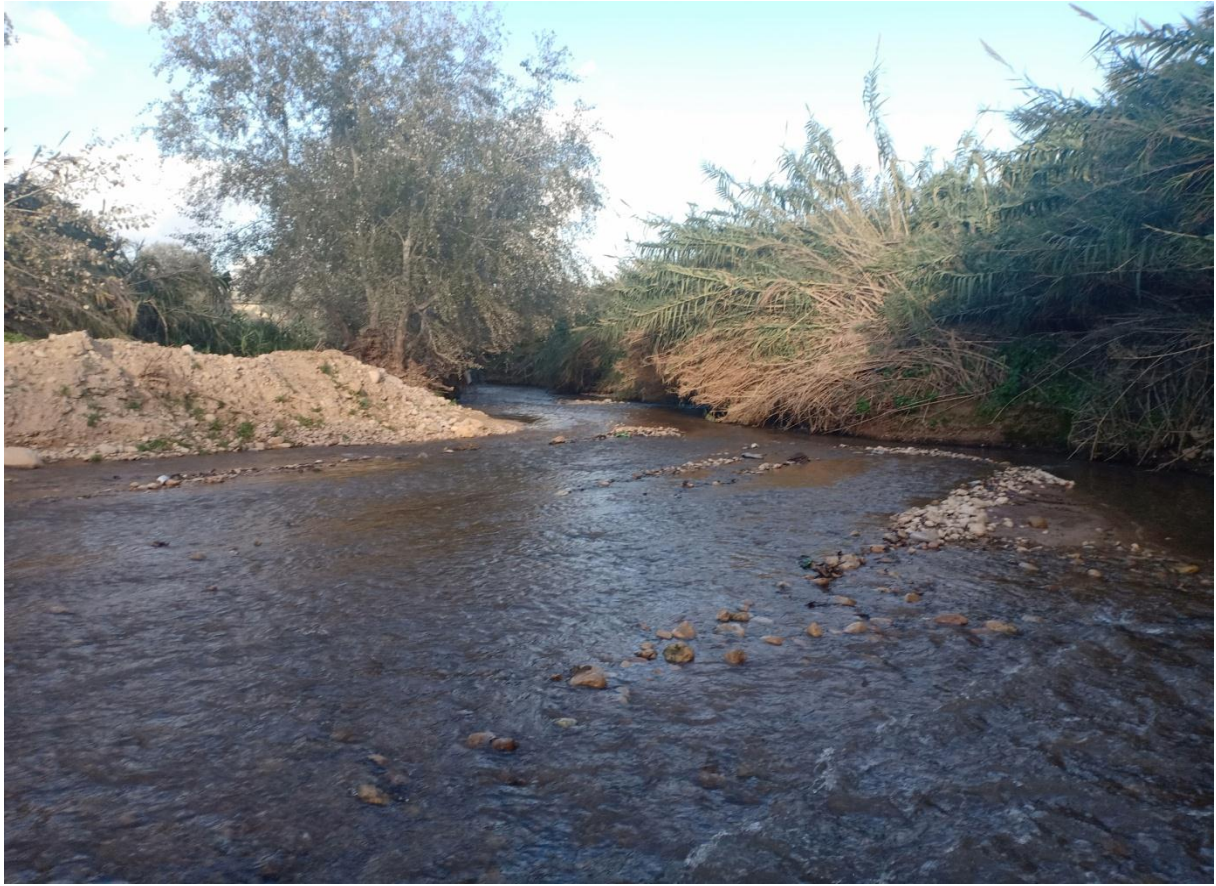
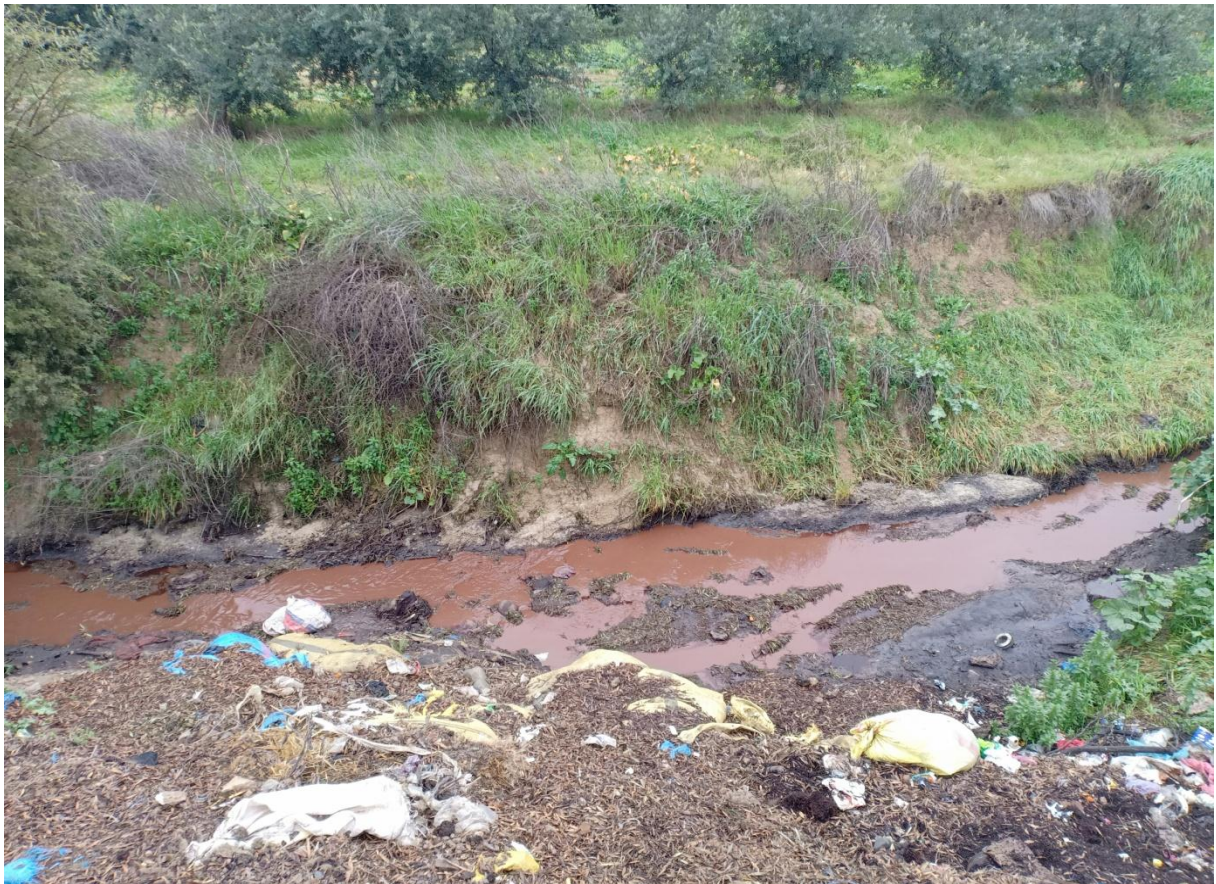
- تلوث المياه السطحية والجوفية
- تدهور جودة المياه وبالتالي إنعكاسات سلبية على مختلف إستعمالات المياه: الشرب، السقي، إرواء الماشية، ...
- تفاقم التأثيرات السلبية خلال فترات الجفاف نظرا لقلة صبيب الأودية
- الإضرار بالمزروعات وبالمنظومة الإحيائية لبحيرات السدود
- خروج التربة من الإنتاج نتيجة تلوثها بمادة المرج حيث تقل خصوبتها وتتدهور
- تكون طبقة زيتية تؤدي لإختناق الأرض وتسممها
- توقف إشتغال محطات معالجة المياه العادمة نتيجة قذف مادة المرج بشبكة الصرف الصحي
- إنبعاث روائح كريهة
- التأثير على مخزون مياه سد الوحدة، الساهلة، إدريس الأول،... التي تستعمل حاليا ومستقبلا لسد حاجيات الشرب (تاونات، فاس، مكناس،...)
- التأثير السلبي المباشر على مصادر المياه السطحية الذي نلمسه على مستوى محطات معالجة المياه الصالحة للشرب بجماعات المكناسة، عين اكدح، وقرية بامحمد والتي تعرف توقفات عديدة في مرحلة إستخلاص زيت الزيتون بإقليم تاونات.

## إفراغ مادة المرج بالملك العمومي المائي

- منع صرف النفايات بالوسط الطبيعي
- تغريم المخالفين وتطبيق العقوبات المنصوص عليها في القانون
- تطبيق مبدأ ملوث - مؤدي على غرار أنشطة صناعية أخرى بالحوض
- تشديد المراقبة والتتبع الميداني
